PIANTA COPERTURA con dispositivi contro le cadute dall'alto

<p>Studio Tecnico Gambassa geom. Luciano Via Roma n° 1 25030 Castrezzato (BS)</p>		<p>COMUNE CASTELCOVATI – PROV. BRESCIA Comitenti: COMUNE DI CASTELCOVATI</p>	
<p>Progetto: LAVORI DI MANUTENZIONE STRAORDINARIA DEL TETTO DELL'EDIFICIO RESIDENZIALE IN VIA MARCONI</p>		<p>Scale: 1:100</p>	
<p>Data: LUGLIO 2018 Agg.: Firma: </p>		<p>Descrizione: Pianta copertura con doppia soluzione per i dispositivi contro le cadute dall'alto</p>	
<p>TEL./FAX 030/7040049</p>		<p>P.I.:00216770982</p>

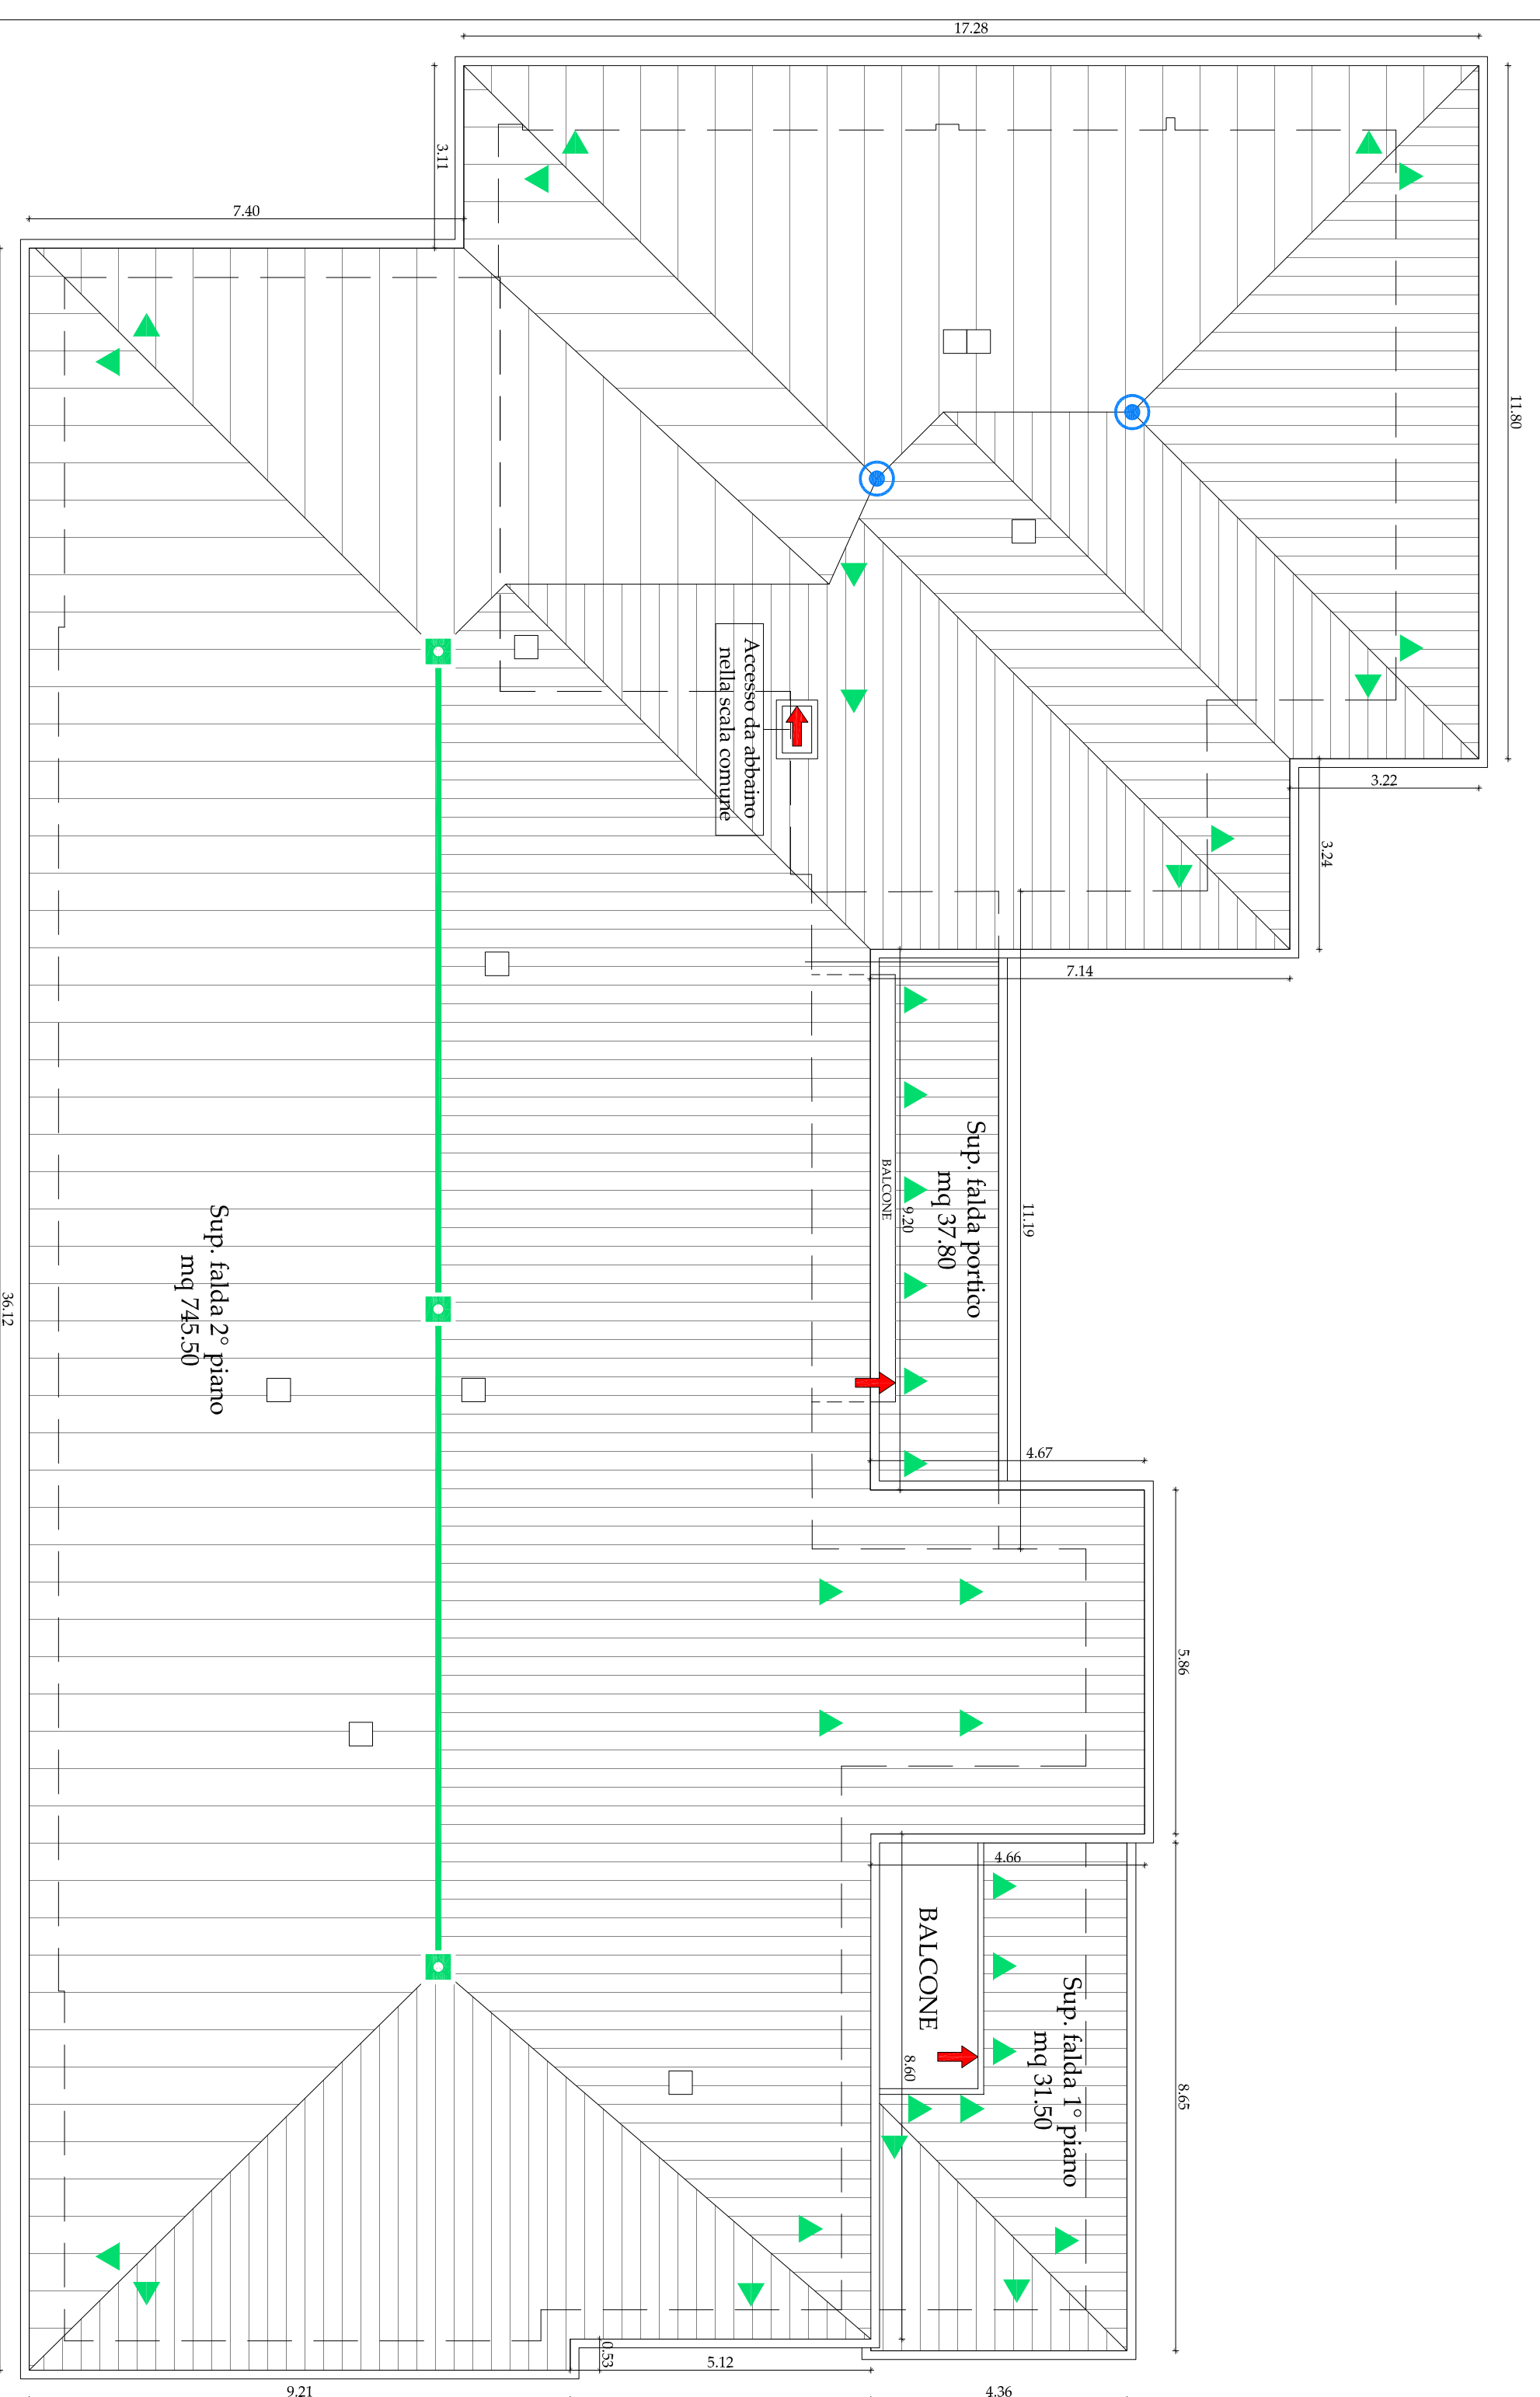
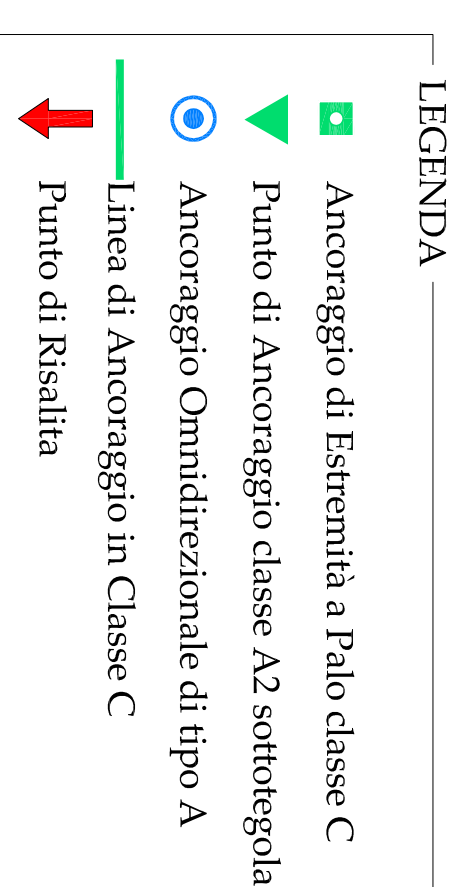
Soluzione n. 1 con ancoraggio di estremità a palo in tipo C

PIANTA COPERTURA H sottogronda 2° piano mt. 10,40
H sottogronda 1° piano mt. 7,40 c.ca.

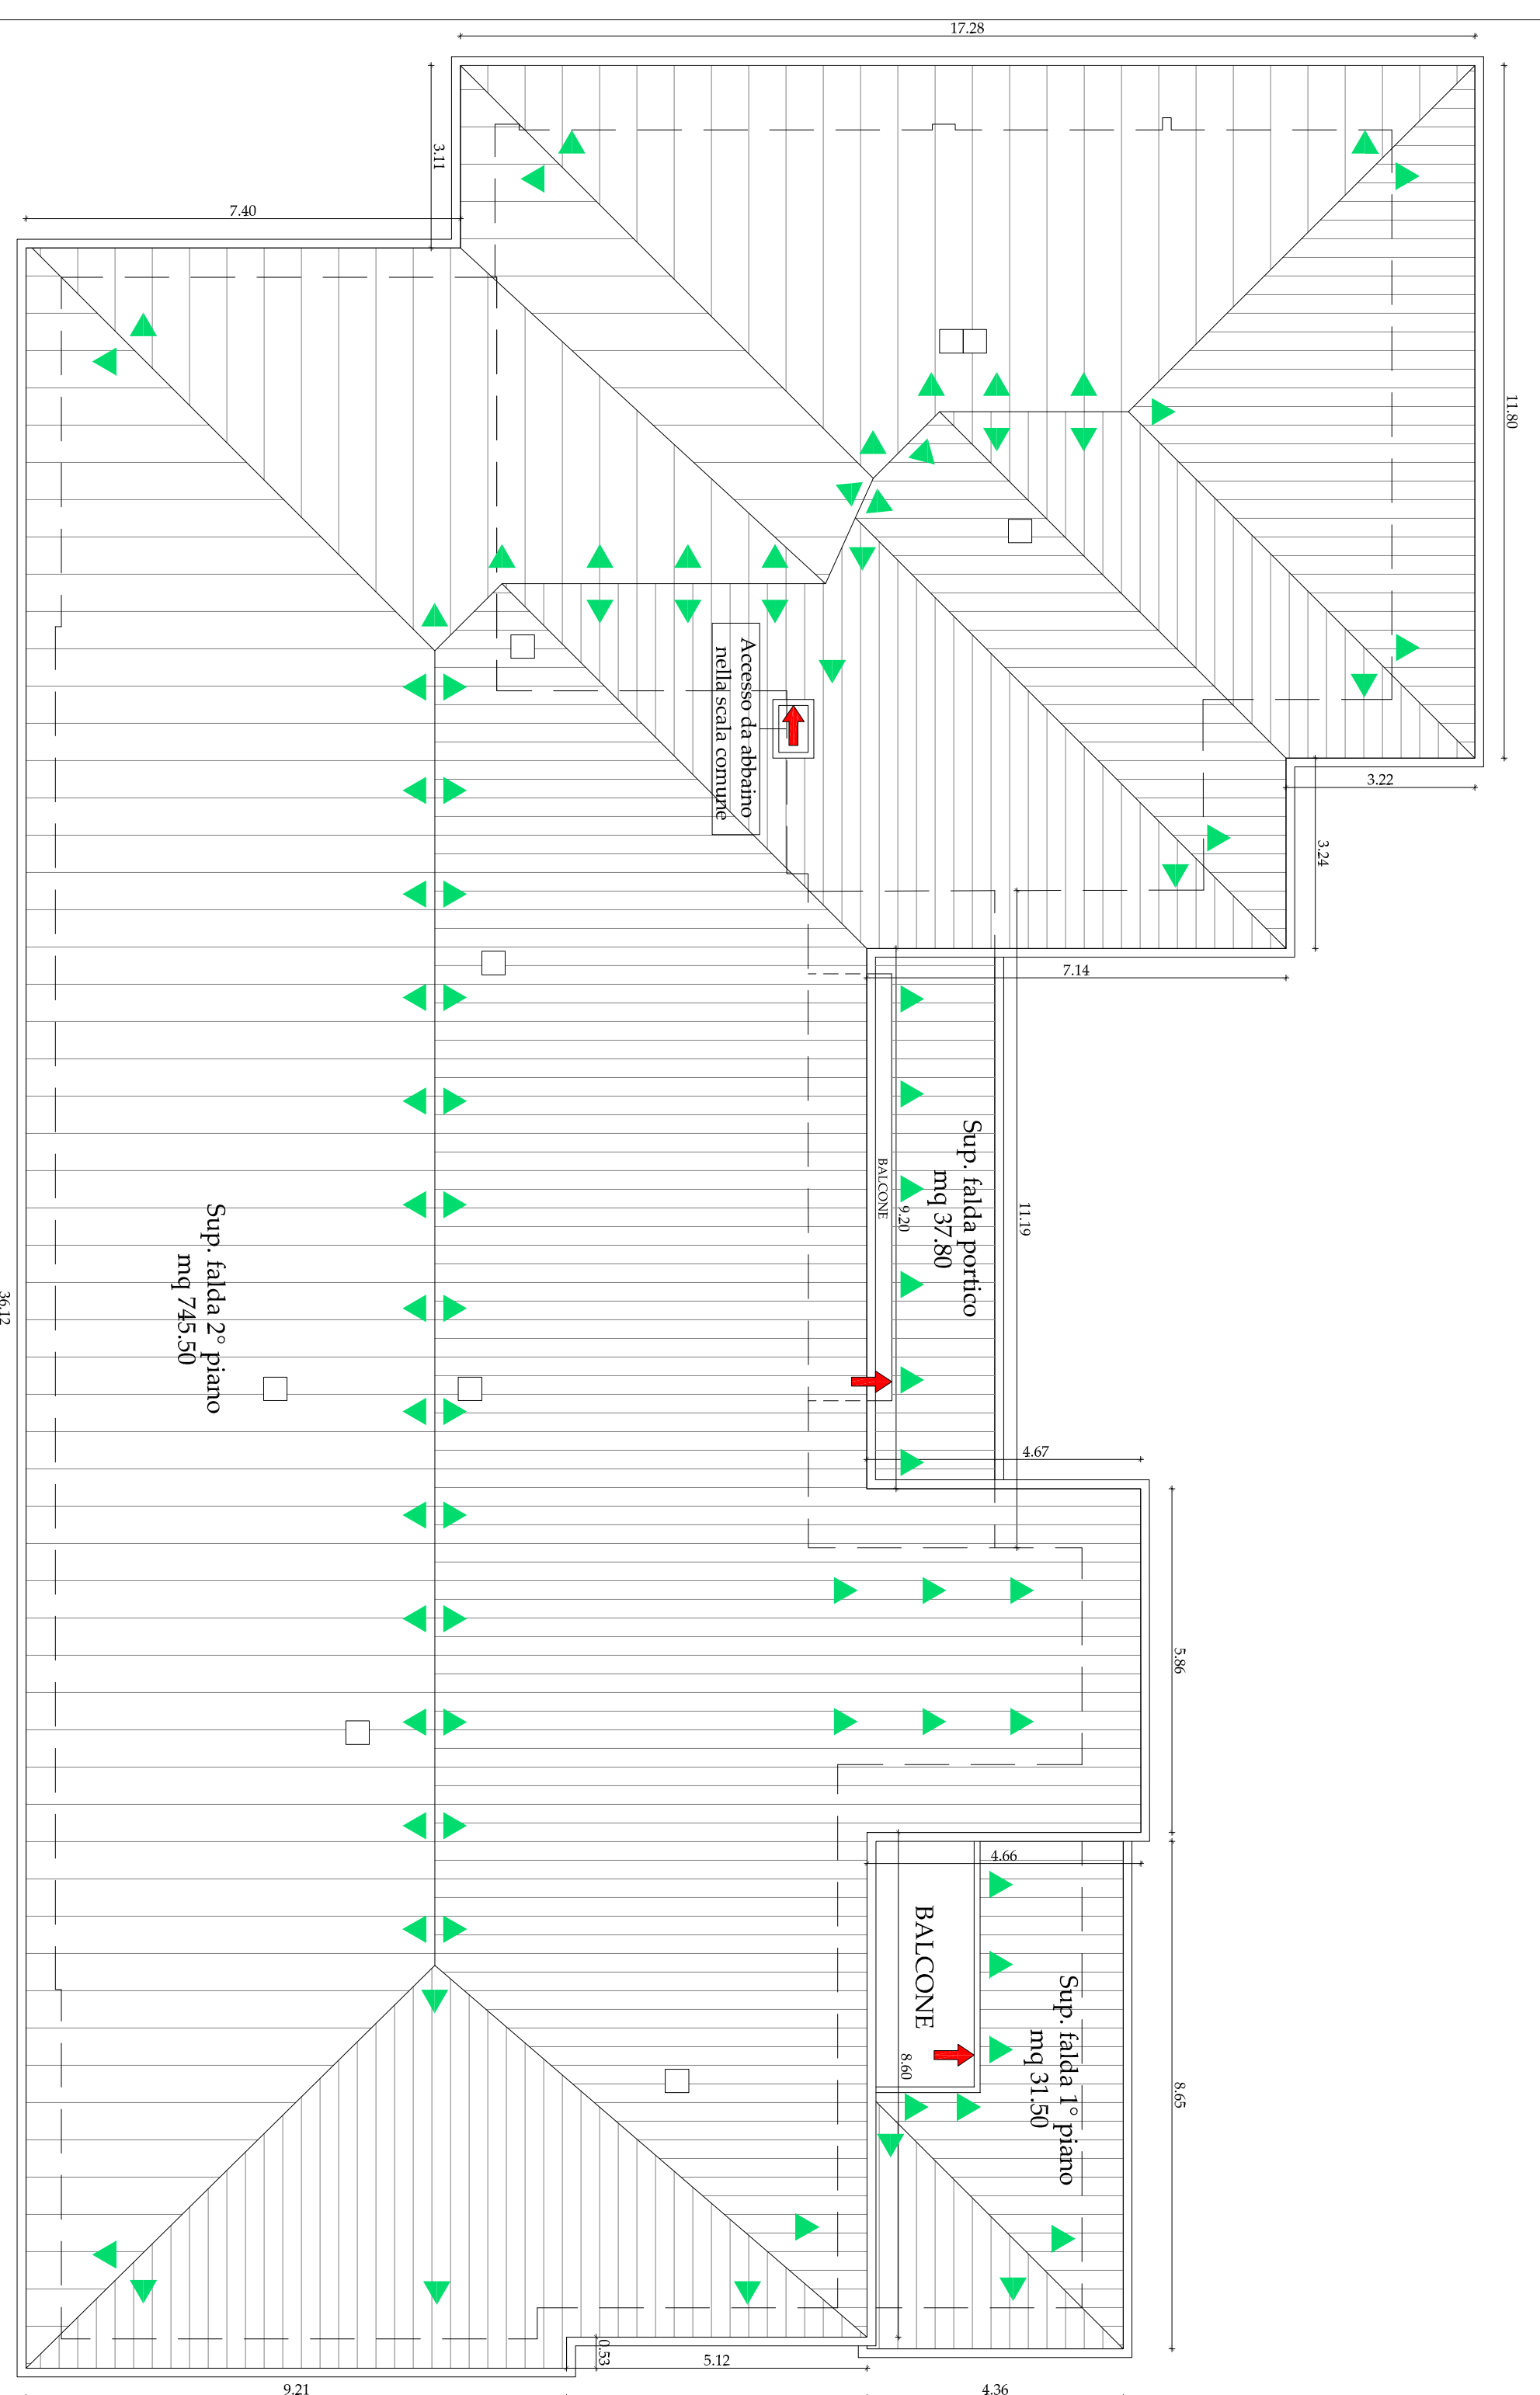
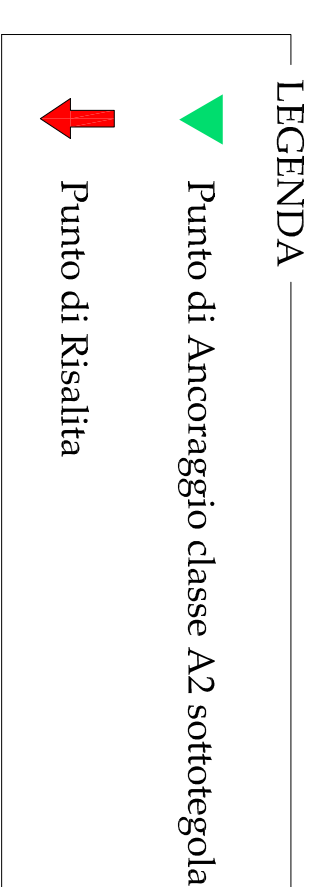
PIANTA COPERTURA con dispositivi contro le cadute dall'alto

Soluzione n. 2 con ganci

PIANTA COPERTURA H sottogronda 2° piano mt. 10,40
H sottogronda 1° piano mt. 7,40 c.ca.
